ATLANTE DI HIERAPOLIS DI FRIGIA

A CURA DI
FRANCESCO D'ANDRIA - GIUSEPPE SCARDOZZI - ANTONIA SPANÒ

Agorà Nord - Stoà-Basilica

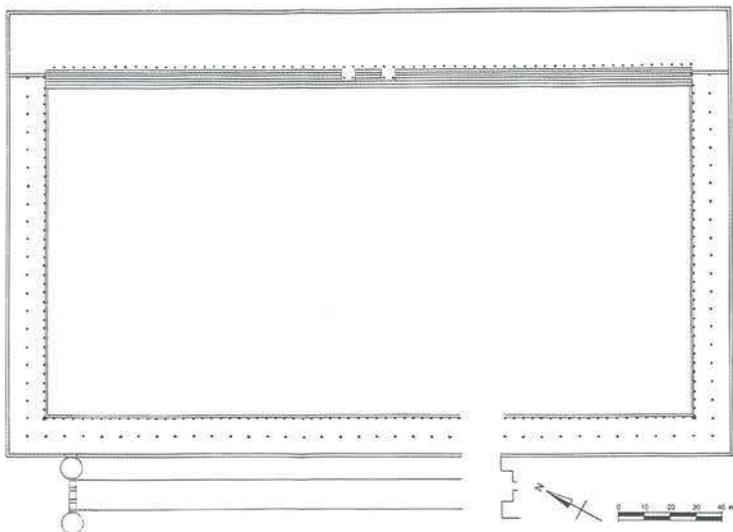
Fig. 50. Agorà Nord: planimetria generale.

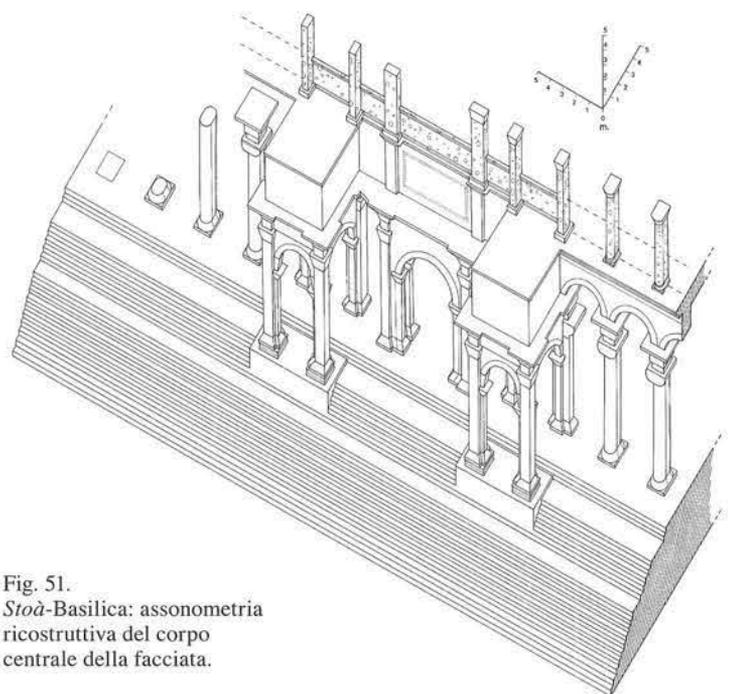
Fig. 51. Stoà-Basilica: assonometria ricostruttiva del corpo centrale della facciata.

fabbrica (profonda m 20) e le strutture di raccordo con i lati sud e nord dell'Agorà. La forma dell'organismo che costituisce l'asse della facciata è riconducibile a quella di un arco a triplice fornice, di ordine corinzio, dotato di attico: l'arco centrale era arretrato, mentre gli archi laterali avanzavano sulla gradinata, assumendo la forma di tetrapili (fig. 51). In questi, il sistema di imposta degli archi era costituito da mensole-capitello configurate a sfingi, sovrapposte a capitelli figurati con leoni che azzannano tori. Nelle *stoai* - ciascuna di 28 colonne-pilastro - il canonico ordine architravato era sostituito da un sistema ad arcature, impostate su dadi "trabeati"; i capitelli ionici dei pilastri avevano pulvini ornati da *Blattmasken* e protomi gorgoniche.

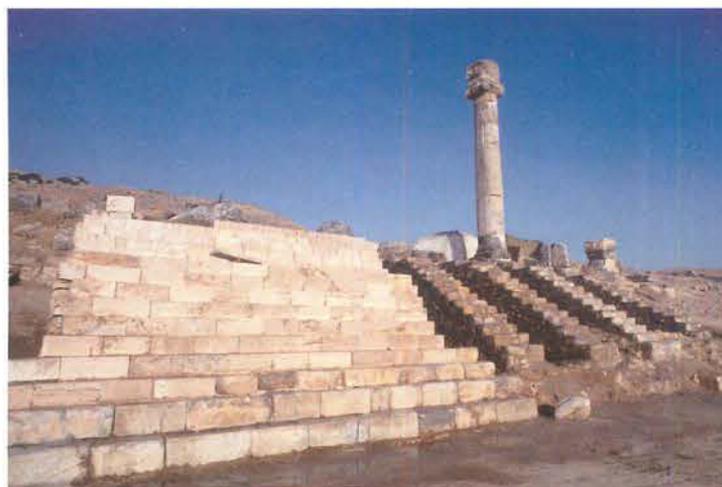
Fig. 52. Particolare del tratto di gradinata restaurato e del pilastro della facciata della Stoà-Basilica oggetto di anastilosi.

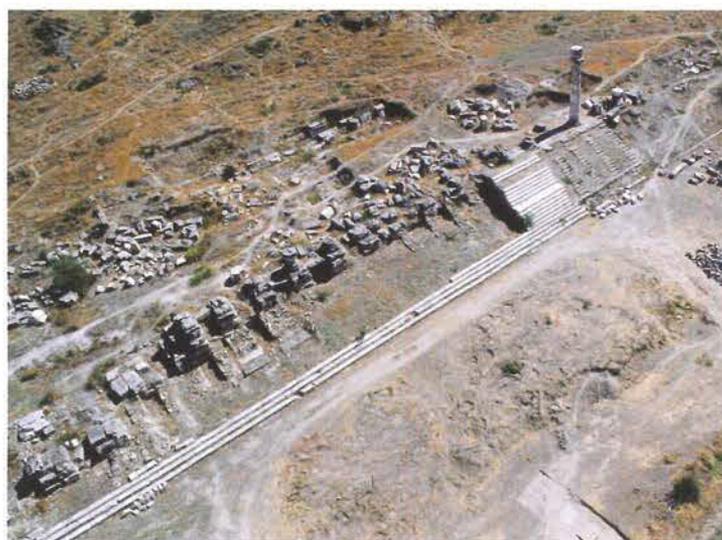
Fig. 53. Veduta aerea dei resti della Stoà-Basilica.
